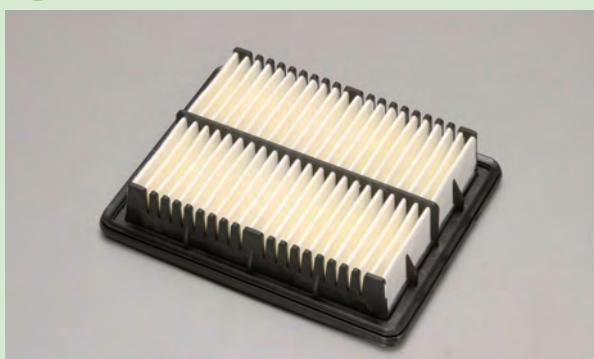
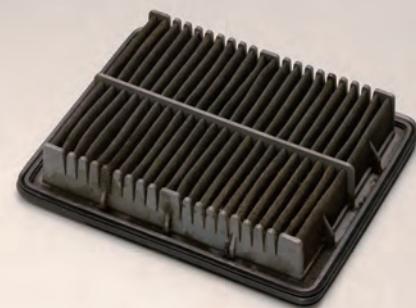
エア・クリーナ・エレメント

新品です!

こうなる前に交換!

クルマを使用しているうちにフィルターが汚れたり、目詰まりしたりしてくるエア・クリーナ・エレメント。そのまま使い続けると、エンジン性能が低下してしまい燃費や排気ガスの悪化も引き起こしてしまいます。クルマの本来の性能を維持するためにも、適切な時期に交換することが必要です。

エンジンが吸入する空気中のチリ等をろ過。

チリ等が蓄積され、目詰まりが発生。

エンジン出力低下、燃費や排気ガスの悪化。

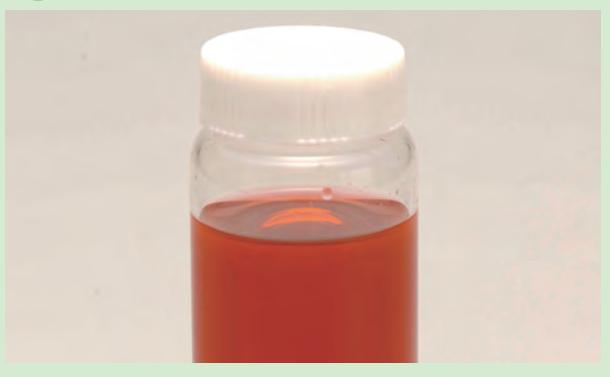
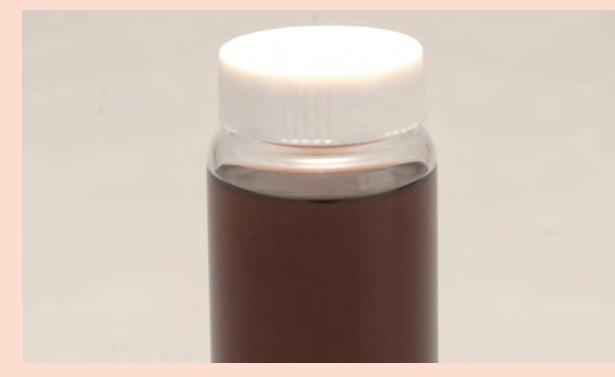
エンジン冷却液(LLC)

新品です!

こうなる前に交換!

エンジン冷却液は、エンジンの熱を吸収してラジエータで放熱することによりエンジンを冷却しています。その他にもラジエータなどの冷却系統の金属部品内部の錆びを防いだり、冬場の凍結を防ぐ働きをしています。エンジン冷却液の劣化や液量・濃度不足によってオーバーヒートしたり、冷却系統の錆の発生や凍結によるラジエータの破損の原因になるので適切な時期に交換することが必要です。

エンジンの熱を吸収してラジエータで放熱。

腐食防止および凍結防止性能が低下。

腐食等により冷却水漏れを起こし
オーバーヒート。

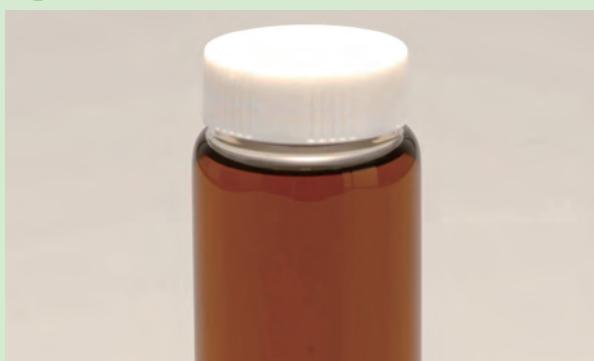
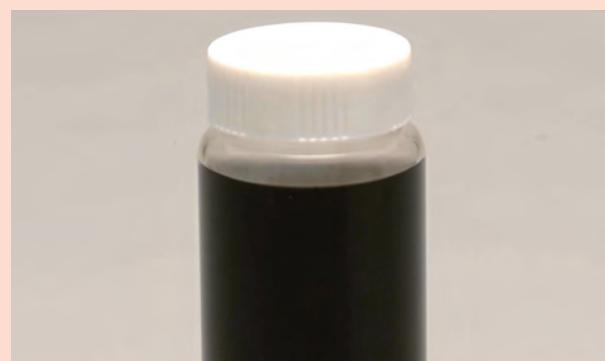
エンジン・オイル

新品です!

こうなる前に交換!

エンジンの主な部品は金属でできています。それらの部品が回転運動や往復運動をしてパワーを発生させています。エンジンオイルは、金属の部品同士が直接触れないように膜を作り摩擦を減らし、エンジンをスムーズに動かす働きをしており、エンジン内で繰り返し働いているうちに劣化していくことから定期的なオイル交換が必要です。また、エンジン・オイルはエンジンの精密装置(可変バルブタイミング機構等)を作動させる働きも担っているので、このような装置の故障を防ぐためにも定期的なオイル交換の重要性が高まっています。

エンジン内部を潤滑し、不純物から
エンジンを保護。

不純物を包み込む力が衰え、潤滑性能低下。

潤滑性能低下により傷付き及び焼き付き。

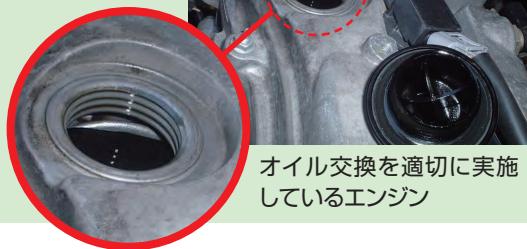
エンジン内部
の汚れ無し

オイル交換を適切に実施
しているエンジン

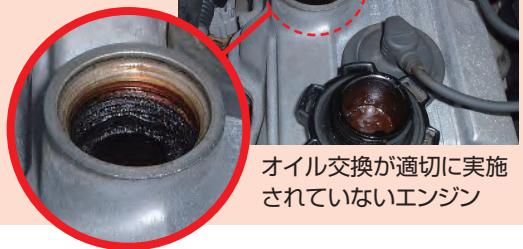
エンジン内部
に汚れが蓄積

オイル交換が適切に実施
されていないエンジン

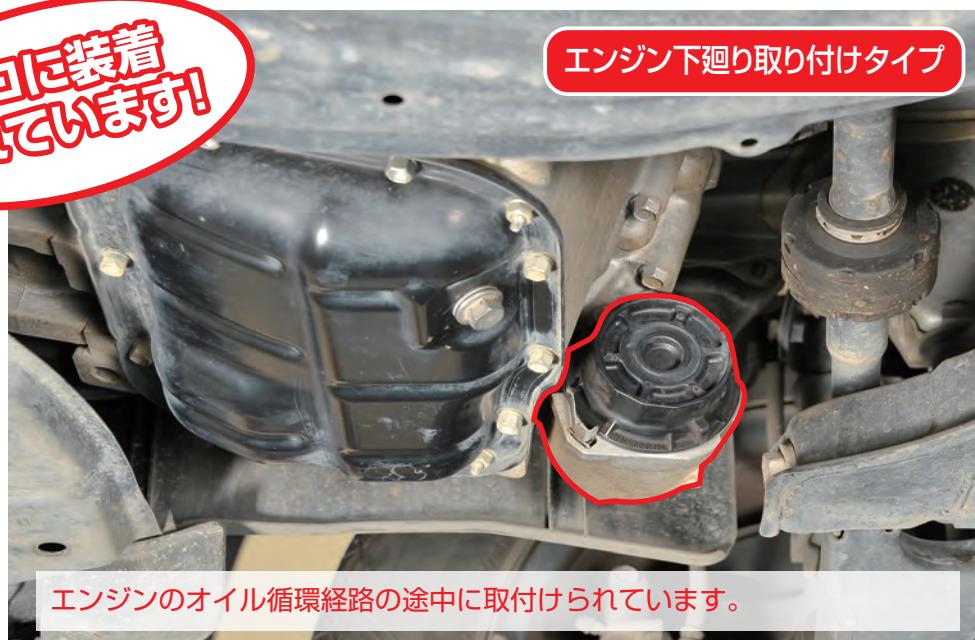
ココに装着
されています!

エンジン・オイルをろ過し、汚れを取り除く働きを担うのがオイル・フィルタです。エンジン・オイルの汚れには、金属粉(削りかす)、カーボン(燃え残りカス)などがあり、適切な時期に交換を行わないとフィルタが目詰まりをおこします。フィルタの目詰まりにより汚れの除去ができなくなるとエンジンに重大な損傷を与えるおそれがあるので、定期的な交換が必要です。

エンジン下廻り取り付けタイプ

エンジン・オイル中の不純物をろ過。

不純物が蓄積され、目詰まりが発生。

目詰まりにより、ろ過不能となり、
エンジン内部損傷。

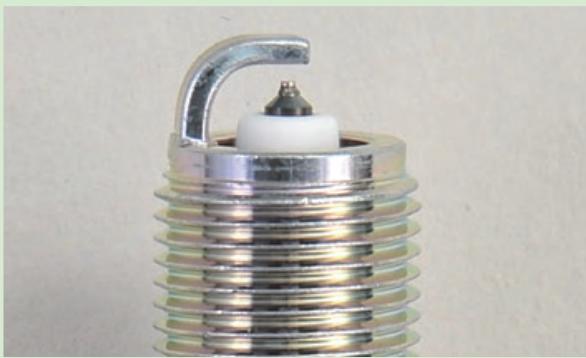
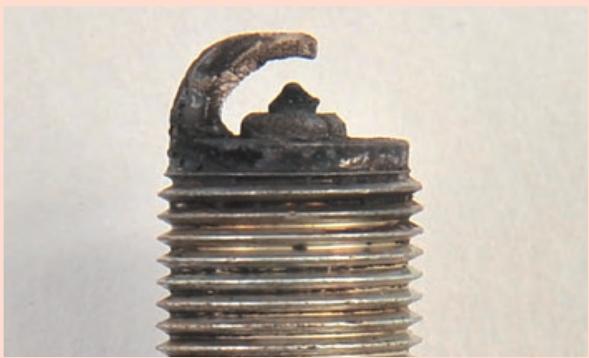
スパーク・プラグ

新品です!

こうなる前に交換!

ガソリンエンジンは、燃料と空気を混ぜた混合気を燃焼させて動力を発生させています。混合気を燃焼させるためには点火する必要があり、その役割を担っているのがスパーク・プラグです。スパーク・プラグは使用しているうちに中心電極の先端が丸く消耗していき、火花の飛びが悪くなり、混合ガスへ安定して着火されなくなる可能性があります。そうなると、エンジン出力の低下・燃費の悪化・エンジン寿命への悪影響を与えるおそれがありますので、適切な時期に交換することが必要です。

エンジンを動かすため、スパーク・プラグで燃料に点火。

電極消耗等により点火ミスを発生。

点火不良によりエンジン不調、不始動。

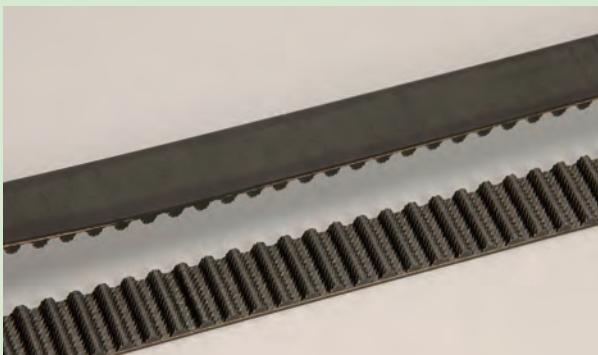
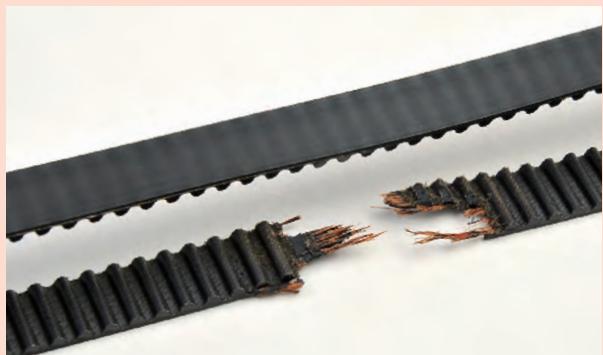
タイミング・ベルト

新品です!

こうなる前に交換!

タイミング・ベルトは、エンジンのクランクシャフトと吸排気バルブを開閉するカムシャフトを連動させるための重要な部品です。走行中にタイミング・ベルトが切れると、吸排気バルブが開閉できなくなりエンジンが停止し、再始動できなくなります。最悪の場合には、バルブの動くタイミングがずれることで、シリンダ内でピストンとバルブが干渉し、エンジン自体が深刻なダメージを負うこともありますので適切な時期に交換することが必要です。

エンジンの吸排気機構に動力を伝える。

ゴム素材のため劣化し、ひび割れ、伸び等が発生。

ベルトの歯飛び、切れ等による
エンジン不調及び停止。

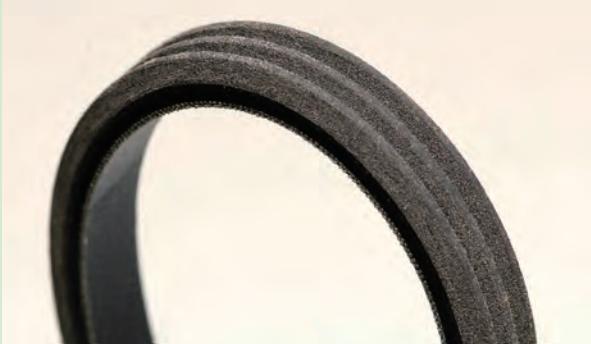
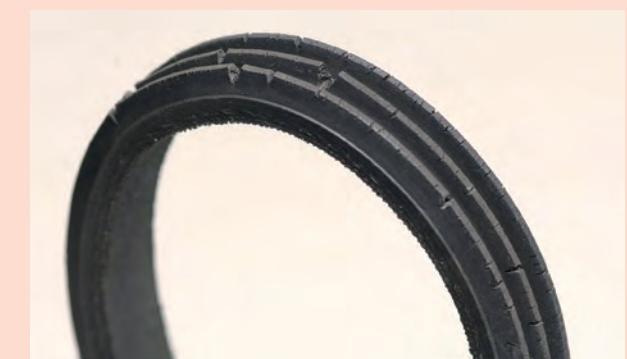
補機ベルト

新品です!

こうなる前に交換!

補機ベルトは、エンジンの回転を利用してオルタネータ(発電機)、ウォーターポンプ(冷却水循環装置)、エアコンのコンプレッサ、パワーステアリングポンプ等を動かすために動力を伝達しているベルトです。ゴム製品であることから使用しているうちに劣化、ひび割れ、伸び等が発生し、滑りや切断により、各補機の機能が失われる可能性がありますので適切な時期に交換することが必要です。

エンジンの動力を各種補機類に伝える。

ゴム素材のため劣化し、ひび割れ、伸び等が発生。

補機類に適切に動力が伝わらず不具合発生。

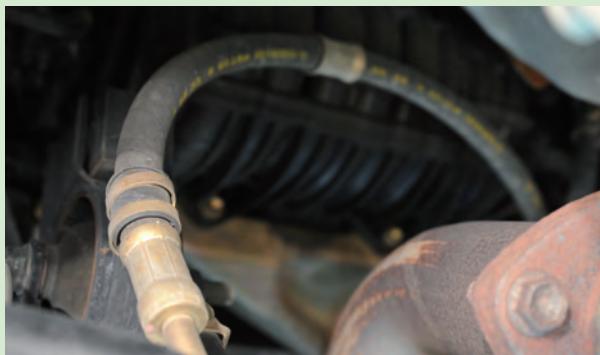
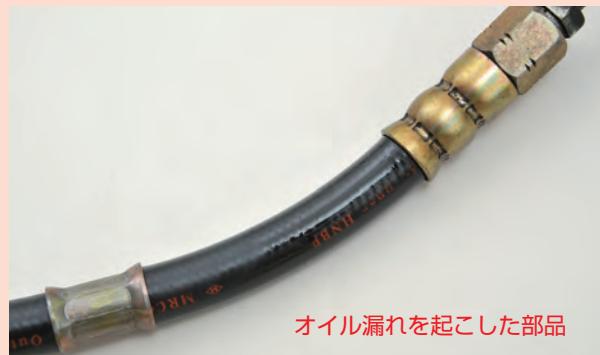
パワー・ステアリング用油圧ホース

正常です!

こうなる前に交換!

オイル漏れを起こした部品

パワー・ステアリング用油圧ホースは、油圧式パワー・ステアリング装着車に使用されていて、ポンプで発生した油圧をパワーアシスト装置へ伝える役目をしています。ホースはゴム部品のためエンジンルーム内の熱や油圧による伸縮により経年劣化し、オイル漏れを起こした場合、油圧が発生せずにハンドル操作が困難になる可能性がありますので、不具合やその前兆が認められた場合は交換が必要です。

ポンプで発生した油圧を伝えて、
ハンドル操作力を軽減。

ゴム素材のため、振動や伸縮の
繰り返しにより劣化。

液漏れにより、ハンドル操作困難。

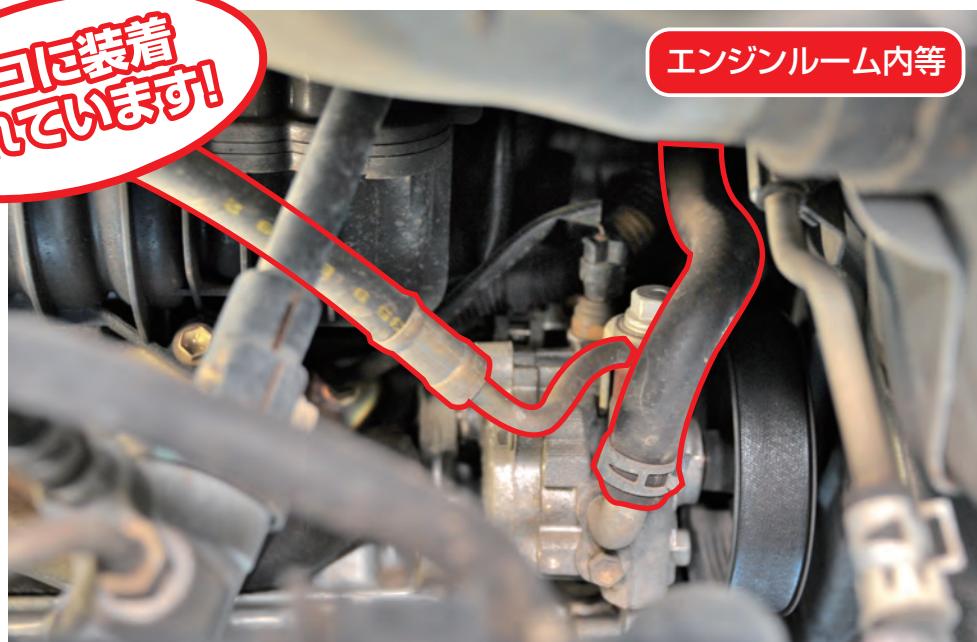
ココに装着
されています!

エンジンルーム内等

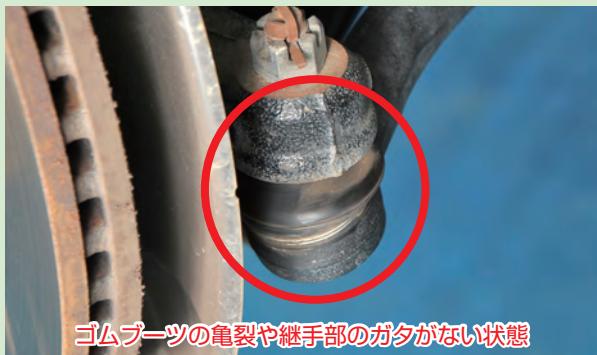
正常です!

ゴムブーツの亀裂や継手部のガタがない状態

ステアリング・タイロッド・エンドはハンドルからの操舵力をタイヤに伝えるための継手であり重要な部品です。金属製ですがハンドル操作を繰り返すうちに摩耗し、最悪の場合継手が抜け落ち前輪が脱輪してしまう可能性があり、その場合ハンドル操作が困難となり重大な事故を引き起こす可能性がありますので、不具合やその前兆が認められた場合は交換が必要です。

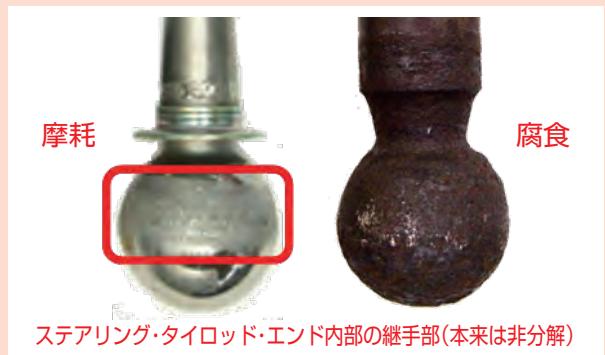
こうなる前に交換!

ステアリング・タイロッド・エンド内部の継手部(本来は非分解)

継手は摩耗、金属疲労をおこす。

継手が外れ、ハンドル操作不能。

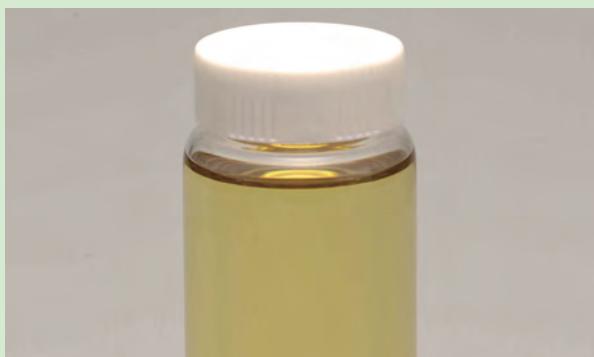
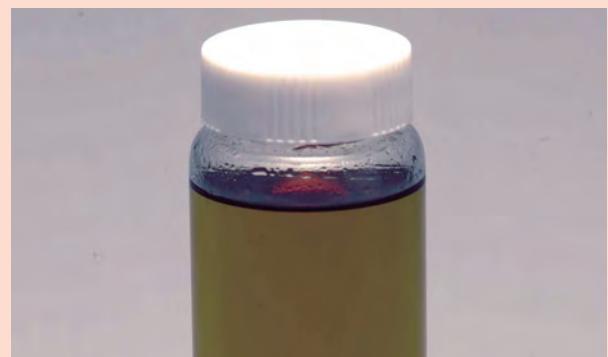
ブレーキ・フルード

新品です!

こうなる前に交換!

ブレーキ・フルードは油圧に変換したペダル踏力をブレーキ装置に伝える役目をしている重要な油脂です。常に補助タンクの通気口から空気中の水分等を吸収し劣化していき、フルード内に気泡が発生しやすくなり油圧が適切に伝わらずにブレーキの効きが悪くなる恐れがありますので、定期的な交換が必要です。

ペダル踏力を油圧でブレーキ装置に伝える。

通気口から空気中の水分を吸収し劣化。

気泡発生によりブレーキの効き不良。

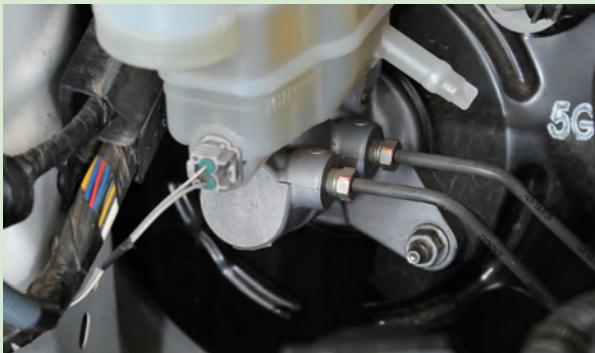
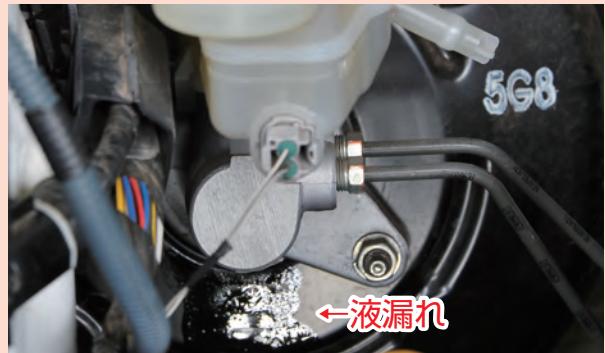
ブレーキ・マスター・シリンダのゴム部品

正常です!

こうなる前に交換!

ブレーキ・マスター・シリンダはブレーキのペダル踏力を油圧に替える働きをしており、内部のピストンには機密性を保つためにゴムシールが使用されています。シール類はゴム部品のため摩擦や油圧による伸縮の繰り返しにより劣化していき、最悪の場合液漏れ等を起こしブレーキの効きが悪くなりますので、適切な時期に交換することが必要です。

ペダル踏力を油圧に変えてブレーキを作動。

ゴム素材のため、摩擦や伸縮の繰り返しにより劣化。

液漏れ等によりブレーキの効き不良。

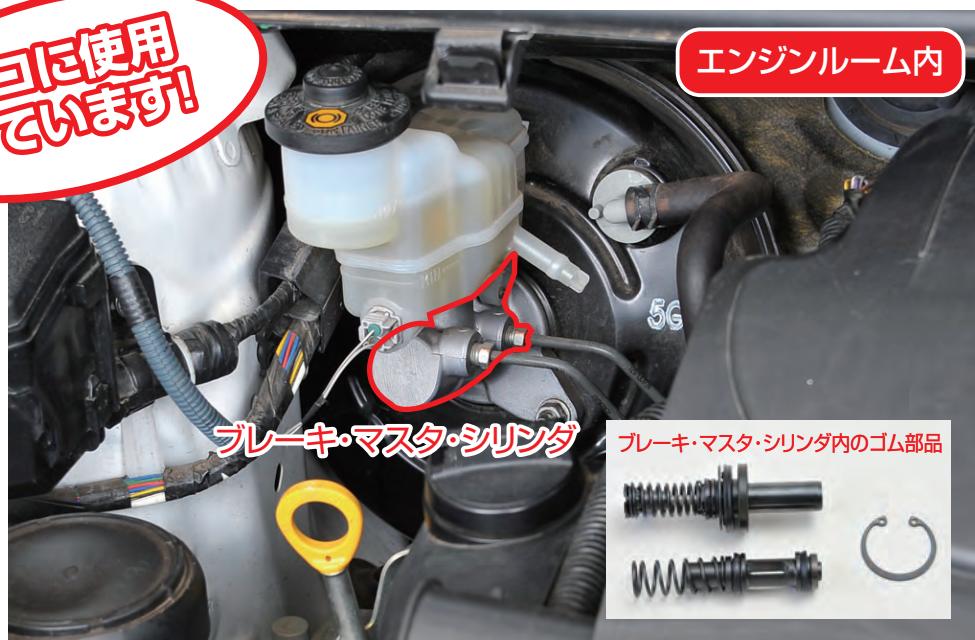
ココに使用
しています!

エンジンルーム内

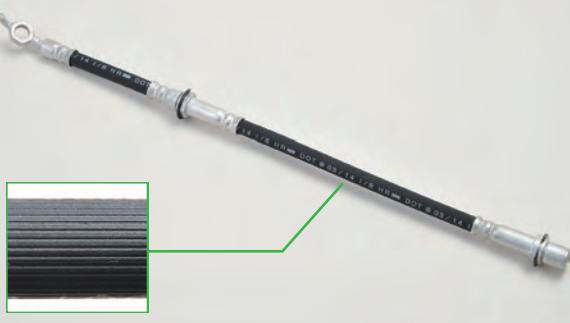
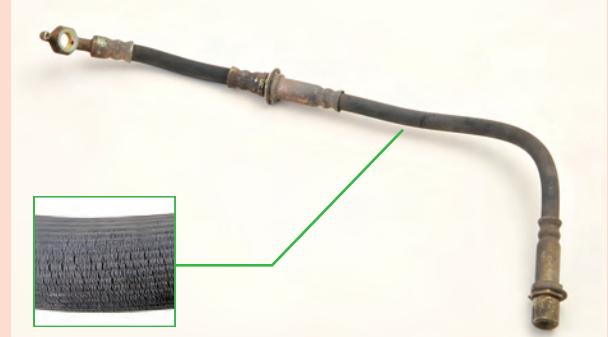
ブレーキ・ホース

新品です!

こうなる前に交換!

ブレーキ・ホースは、マスタ・シリンダで発生した油圧をブレーキ装置へ伝える重要な役目をしています。ホースはゴム部品であり油圧による伸縮等により経年劣化し、オイル漏れを起こした場合、油圧が発生せずにブレーキの効きが悪くなりますので、適切な時期に交換することが必要です。

各ブレーキ装置に油圧を伝える。

ゴム素材のため劣化し、ひび割れ等が発生。

液漏れ等によりブレーキの効き不良。

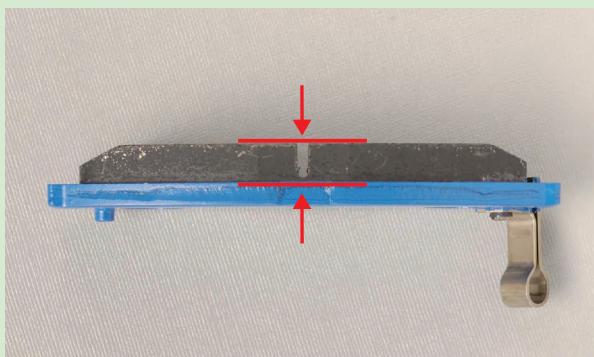
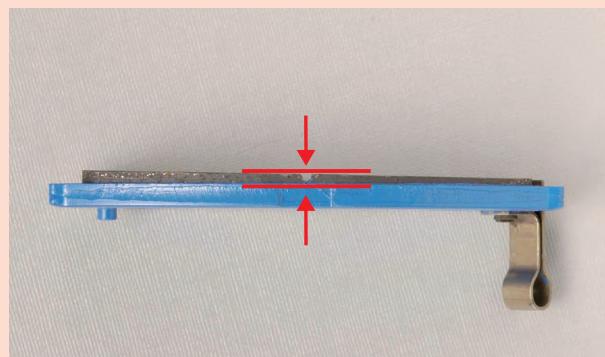
ブレーキ・パッド

新品です!

こうなる前に交換!

ブレーキ・パッドはタイヤと一緒に回るブレーキ・ロータを挟み込むことによりブレーキを効かせる重要な部品です。ブレーキ・パッドには摩擦材が使用されており、使用するうちに摩耗していき、摩擦材が無くなってしまうとブレーキが不安定になり、ブレーキ・ロータにも損傷を与えてしましますので、摩耗して残量が少なくなっている場合は交換が必要です。

ブレーキ・パッドとロータの摩擦力により
ブレーキが効く。

ブレーキ・パッドの摩擦材は
使用するうちに摩耗。

摩擦材が無くなるとブレーキが
不安定になり、ロータも損傷。

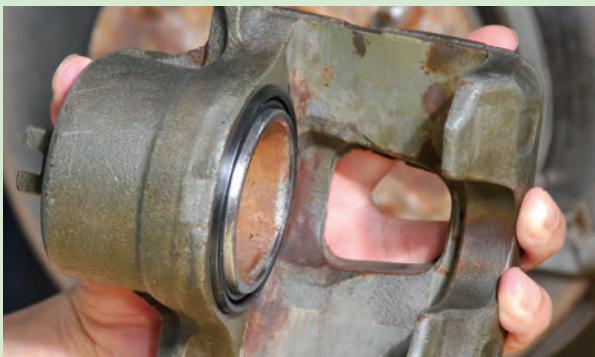
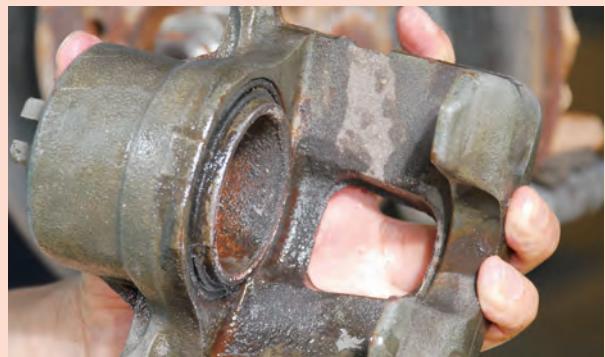
ブレーキ・ディスク・キャリパの ゴム部品

新品です!

こうなる前に交換!

ブレーキ・ディスク・キャリパはマスター・シリンダからの油圧によりブレーキを効かせる働きをしており、内部のピストンには機密性を保つためにゴムシールが使用されています。シール類はゴム部品のため摩擦や油圧による伸縮の繰り返しにより劣化していき、最悪の場合液漏れ等を起こしブレーキの効きが悪くなりますので、適切な時期に交換することが必要です。

油圧を保持し、ブレーキを効かせる。

ゴム素材のため、摩擦や伸縮の
繰り返しにより劣化。

液漏れ等によりブレーキの効き不良。

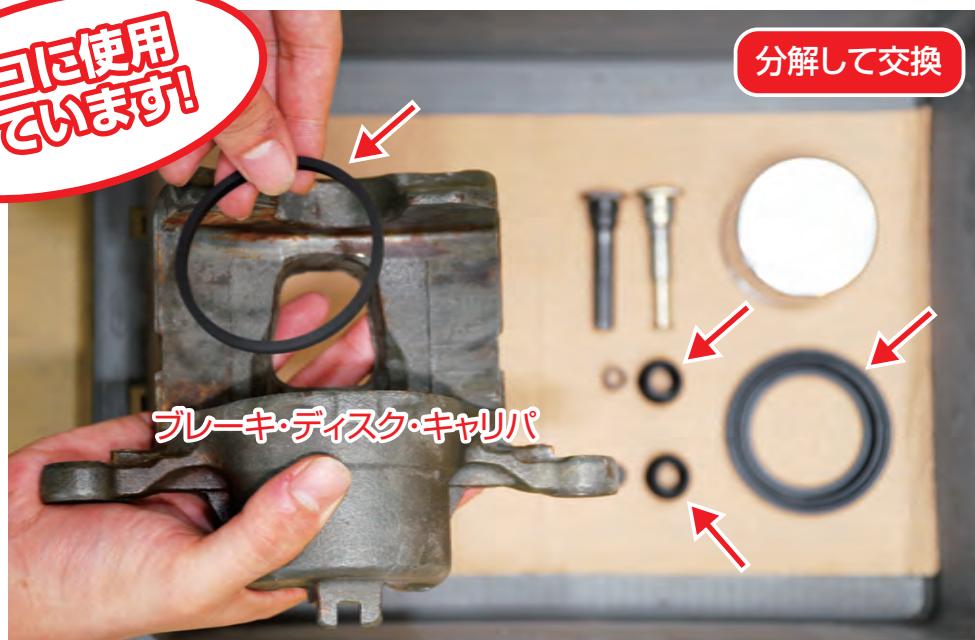
ココに使用
しています!

分解して交換

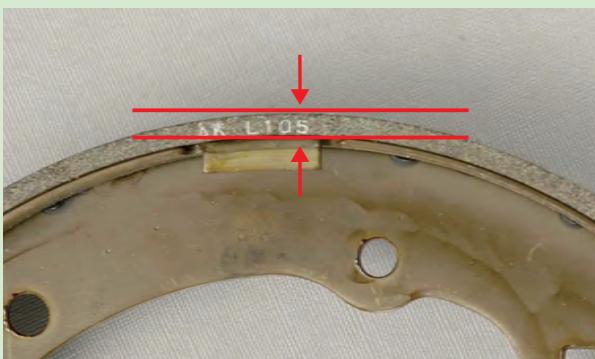
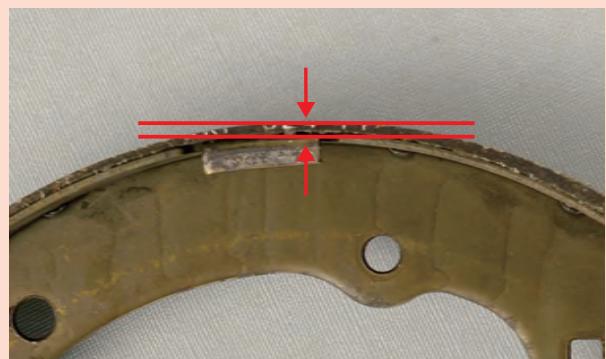
ブレーキ・シュー (ブレーキ・ライニング)

新品です!

こうなる前に交換!

ブレーキ・シューはタイヤと一緒に回るブレーキ・ドラムを内側からおさえつけることによりブレーキを効かせる重要な部品です。ブレーキ・シューには摩擦材が使用されており、使用するうちに摩耗していく、摩擦材が無くなってしまうとブレーキが不安定になり、ブレーキ・ドラムにも損傷を与えてしまいますので、摩耗して残量が少なくなっている場合は交換が必要です。

ブレーキ・シューとドラムの摩擦力により
ブレーキが効く。

ブレーキ・シューの摩擦材は
使用するうちに摩耗。

摩擦材が無くなるとブレーキが
不安定になり、ドラムも損傷。

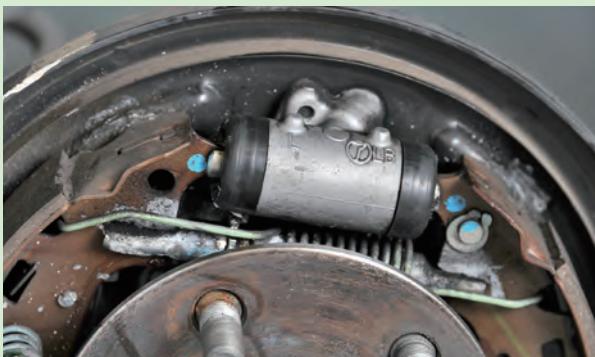
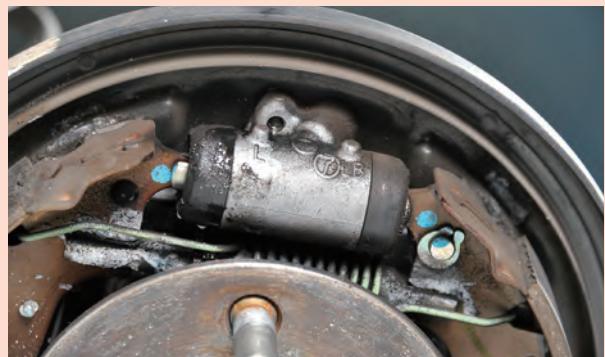
ブレーキ・ホイール・シリンドラの ゴム部品

新品です!

こうなる前に交換!

ブレーキ・ホイール・シリンドラはマスター・シリンドラからの油圧によりブレーキを効かせる働きをしており、内部のピストンには機密性を保つためにゴムシールが使用されています。シール類はゴム部品のため摩擦や油圧による伸縮の繰り返しにより劣化していき、最悪の場合液漏れ等を起こしブレーキの効きが悪くなりますので、適切な時期に交換することが必要です。

油圧を保持し、ブレーキを効かせる。

ゴム素材のため、摩擦や伸縮の
繰り返しにより劣化。

液漏れ等によりブレーキの効き不良。

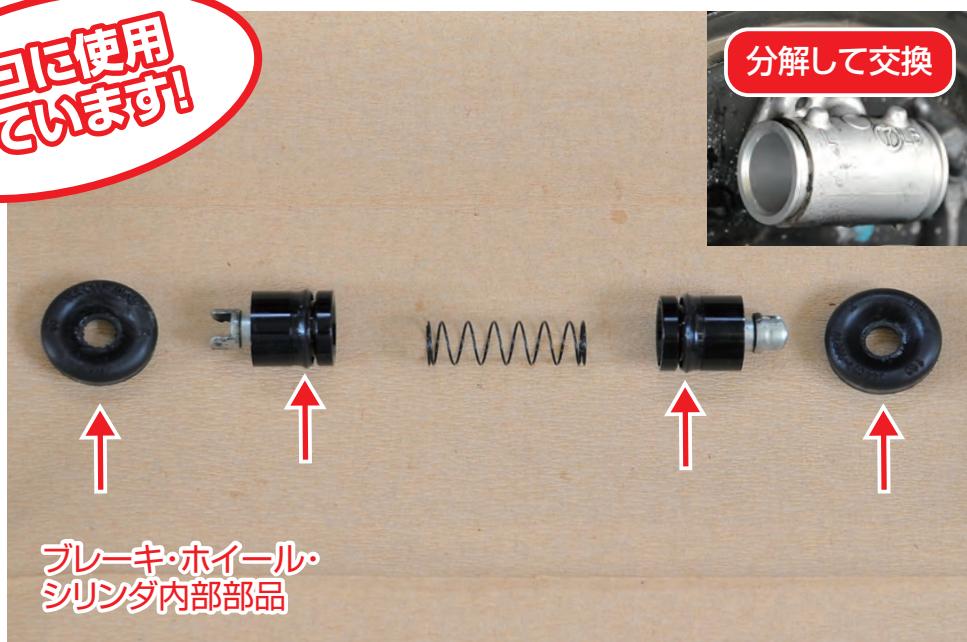
ココに使用
しています!

分解して交換

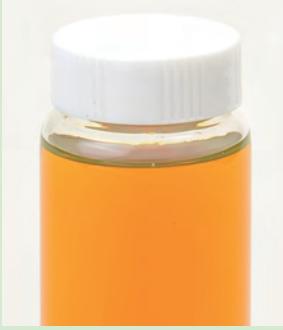
マニュアル・トランスミッション・オイル
ディファレンシャル・オイル

トランスミッションやディファレンシャルにはギヤが多用されており、走行中は高回転しています。これらのギヤの潤滑にはギヤ・オイルが必要不可欠であり、ギヤの摩耗により発生した鉄粉等を包み込む働きもしています。また、オートマチック・トランスミッション・フルード(ATF)は、その他にエンジンからの動力をトランスミッション側へ增幅して伝える働きや、ギヤの自動変速の作動油としての働き等も担っています。使用しているうちに高回転により発生した熱や経年劣化により性能が低下していきますので、定期的な交換が必要です。

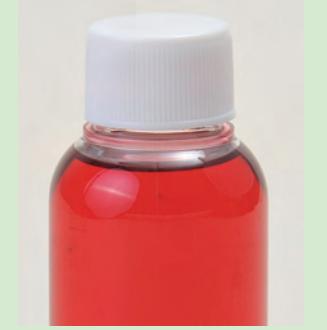
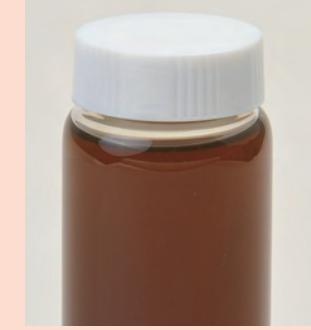
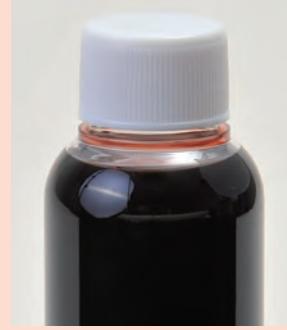
トランスミッション・オイル、ATF ディファレンシャル・オイル

オートマチック・トランスミッション・オイル(ATF)

こうなる前に交換!

マニュアル・トランスミッション・オイル
ディファレンシャル・オイル

内部を潤滑し、鉄粉等からギヤを保護。

鉄粉等を包み込む力が衰え、潤滑性能低下。

潤滑性能低下により傷付き及び焼き付き。

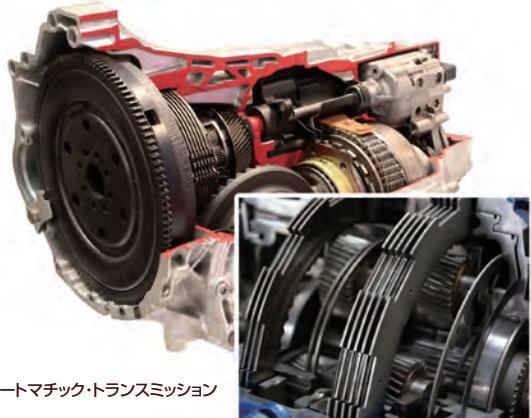
トランスミッション内部

※オートマチック・トランスミッション

ギヤやクラッチ等を多用しているため、ギヤオイル及びフルードによる潤滑が必要不可欠です。

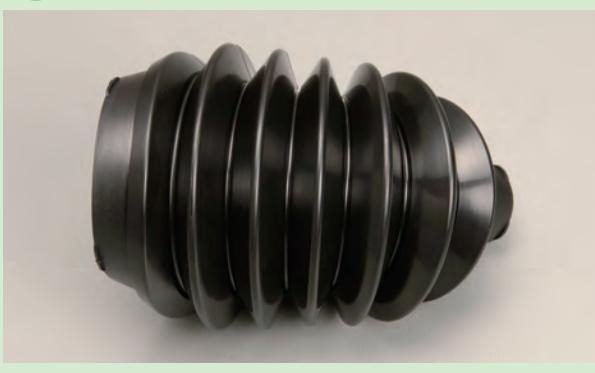
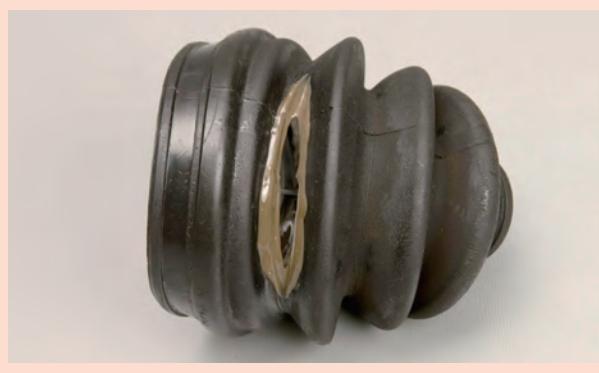
ドライブ・シャフト・ブーツ

新品です!

こうなる前に交換!

ドライブ・シャフトはトランスミッション等からの動力をタイヤに伝える働きをしており、ハンドル操作やサスペンション作動のために継手部が設けられています。この継手部にはベアリングが使用されていて、車両の下廻りに露出していることから、保護のためにブーツが装着されています。ブーツはゴム部品のため、経年劣化しますので、劣化や損傷が認められた場合は交換が必要です。

路面からの異物等から継手部(ベアリング)
をガード。

ゴム部品のためステアリングやサスペンション
の動きによって伸縮を繰り返し劣化。

亀裂が入りグリース漏れや外部から異物が
混入し、継手部損傷。

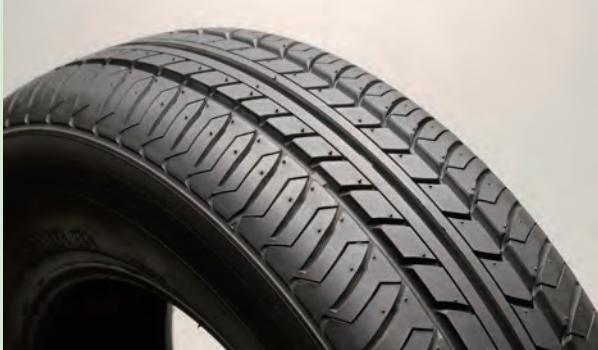
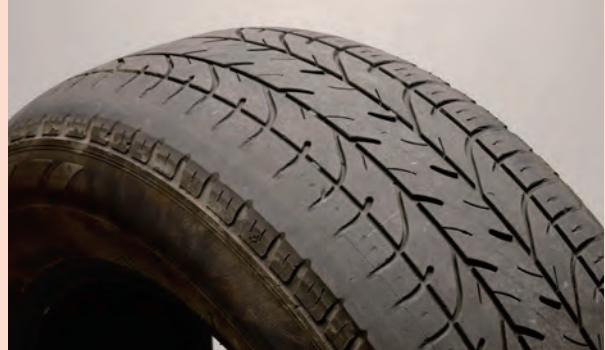
新品です!

こうなる前に交換!

タイヤは路面と唯一接地している部品であり、クルマの「走る・止まる・まがる」の基本的な性能を左右する重要な部品です。ゴム製品であり使用するうちに経年劣化による亀裂発生や摩耗することから、摩耗限度に達する場合や安全を確保できない経年劣化や損傷が認められた場合は交換が必要です。

濡れた路面等でも溝で排水し、路面に接地できる。

ゴム製のため経年劣化または摩耗により溝深さが減る。

溝が減り過ぎると濡れた路面等で排水困難となりスリップ。また、経年劣化により走行中バースト。

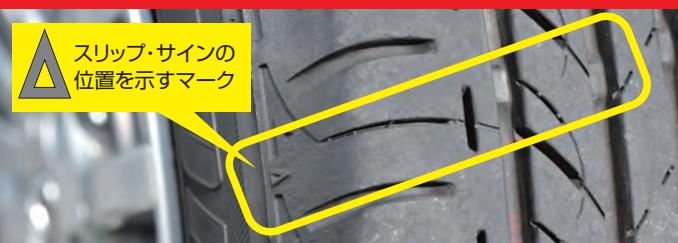
タイヤ溝の摩耗限界ライン

新 品

摩耗限度

スリップ・サインは、タイヤの溝の深さが1.6mm以下になると現れます。

[注意] タイヤは負荷がかかる部分(一番使用している重要な部分)が最も摩耗するので、部分的に溝が減っている場合でも交換が必要です。

スタッドレスタイヤは溝の深さが50%まで摩耗すると積雪路・凍結路での性能が低下するので、タイヤの溝の深さが50%に達するとスリップ・サインが現れます。
